基本事例

サン・アクエリア

高齢者施設 サン・アクエリア

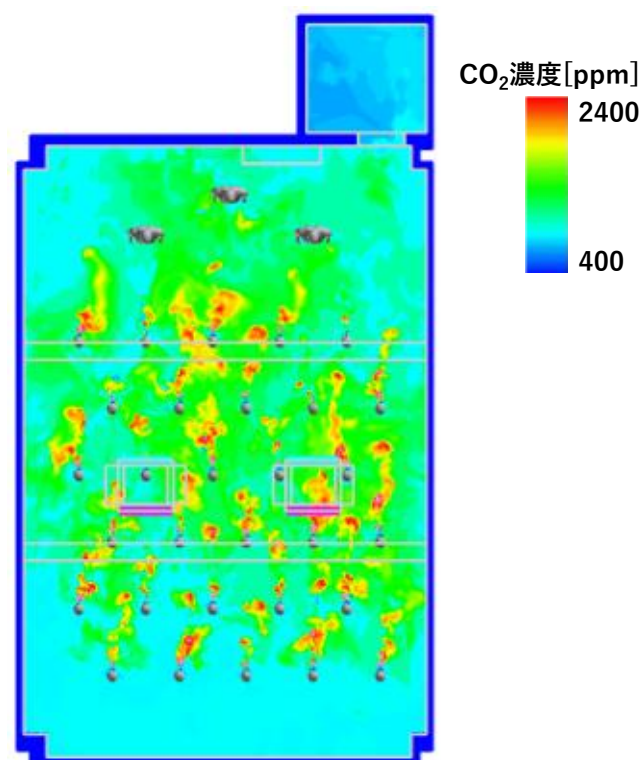
改善前は保育室全体のCO₂濃度が高い状態でしたが、改善後は全体的にCO₂濃度が低下しました

通常保育時※¹の保育室2の各地点※²におけるCO₂濃度をシミュレーションし、改善前後で比較した
※¹ 3~5歳児30名(男児15名、女児15名)、保育士3名が立って歌っている状況場合を想定
※² 立った状態の園児の顔の高さ(0.9m)に設定

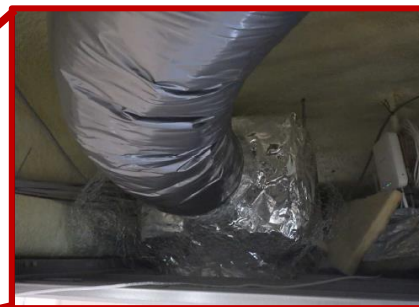
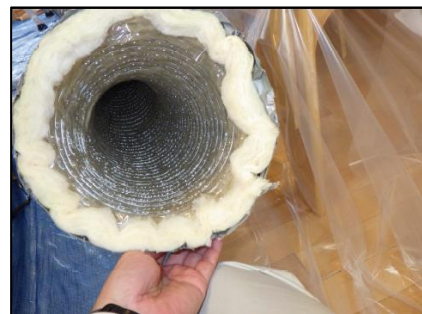
保温材を巻いた給気ダクト（施工後）

給気ダクトにも保温付きフレキシブルダクト（※）を用いました
※保温材（写真、白い部分）が巻き付けられたダクト

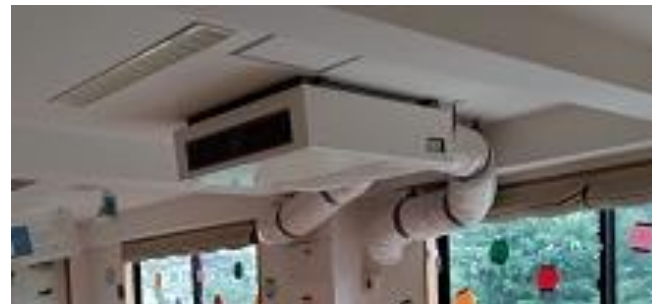
■実際に設置した機器 一番西側の全熱交換型換気設備

製造会社	ダイキン工業
機器名称 (型番)	全熱交換器ユニット ベンティエール天井吊形 (VAH500GB)
最大風量	500m ³ /h
寸法(mm)	高さ310×幅1050×奥行950

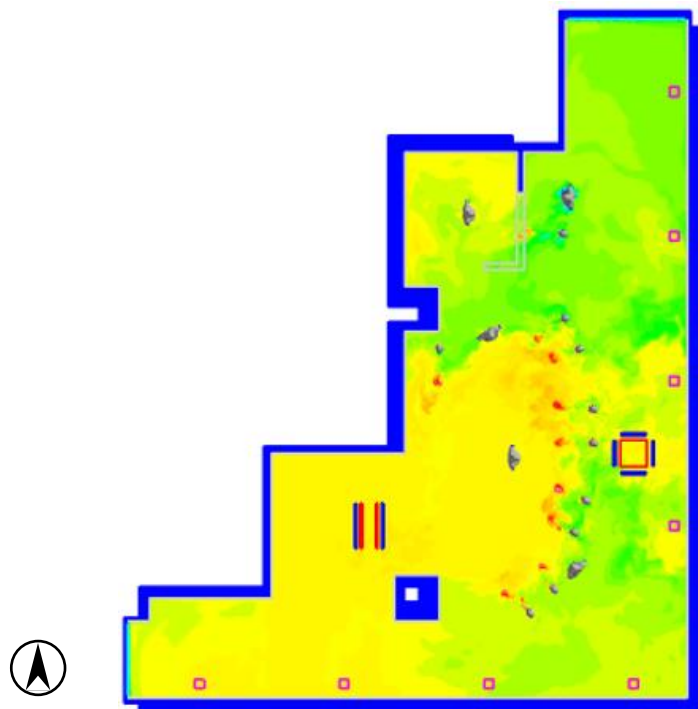
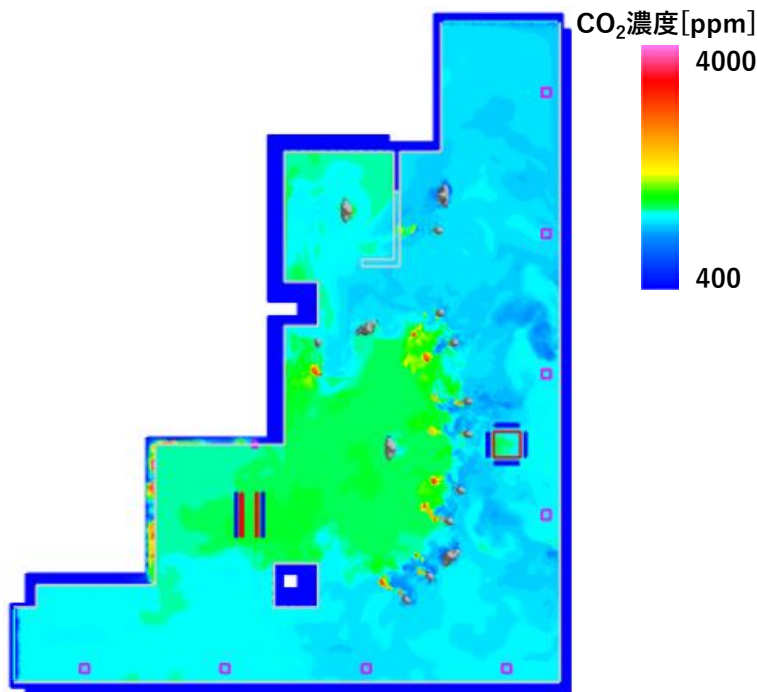
食事中※¹の対象ユニットのリビング内の各地点※²におけるCO₂濃度をシミュレーションし、改善前後で比較した
※¹ 入居者10名(男性2名、女性8名)が食事し、スタッフ5名(男性2名、女性3名)が介助している場合を想定
※² 車いすに座っている人の顔の高さ(1.1m)に設定
